Pla d'Acció per a l'Energia Sostenible del municipi de Canet de Mar

Document III

Annexos

ANNEX I: INFORMES DE LES VISITES
D'AVALUACIÓ ENERGÈTICA.

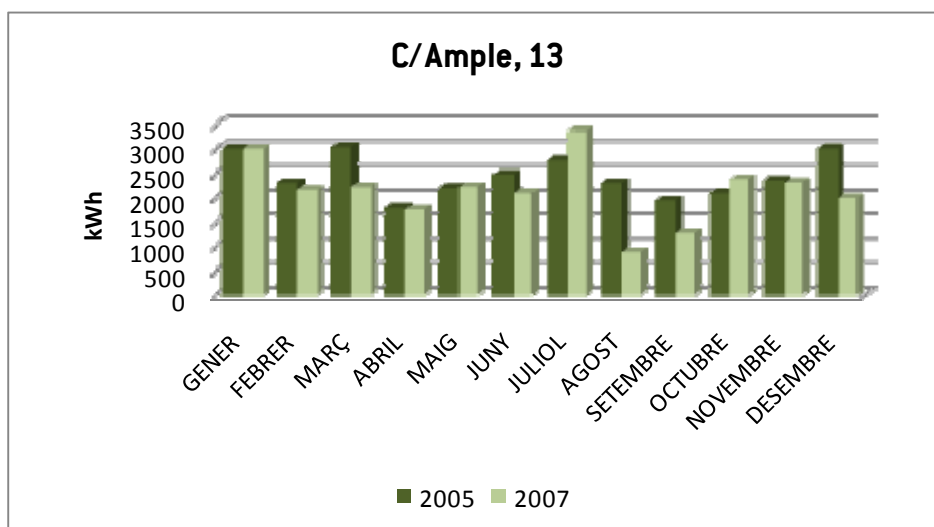
Els consums que s'observen en els gràfics presentats segueixen la tendència habitual. Els mesos de major consum són els de ple hivern i els d'estiu que és quan és realitza un major ús dels aparells de climatització. L'agost el consum disminueix de forma considerable, ja que és quan el personal de l'ajuntament acostuma a realitzar les vacances.

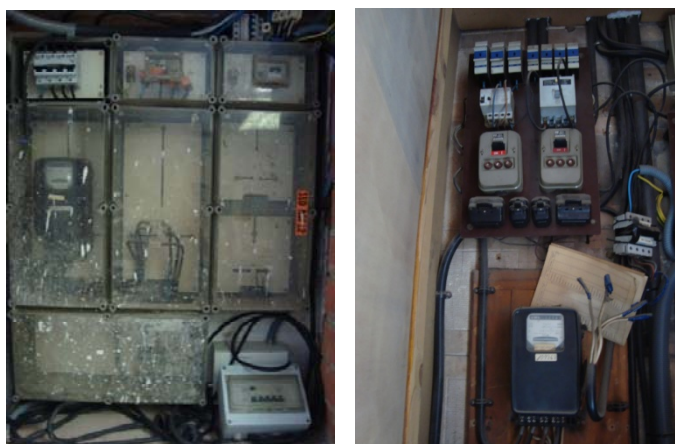
Figura 2. Comptadors elèctrics

Els comptadors elèctrics es troben situats a l'interior dels edificis en un recinte tancat. Les dependències disposen de dos comptadors analògics, un pel nº11 i l'altre pel nº13 del c/ ample.

Les seves lectures en el moment de la visita eren de 3.276,3 kWh i 69.495 kWh respectivament.

La instal·lació no disposa de bateria de condensadors per la compensació d'energia reactiva.

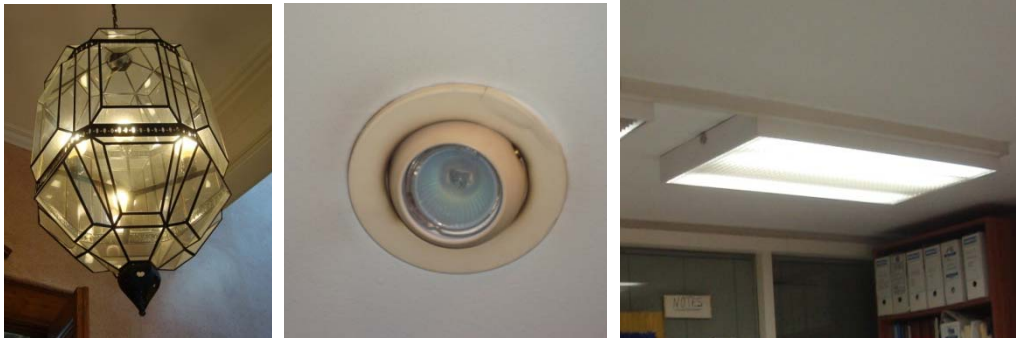
Figura 3. Enllumenat interior

Pel que fa al enllumenat interior les làmpades majoritàries a tot l'ajuntament són principalment fluorescents de 36 W amb balast convencional. També hi trobem fluorescents de 18 W en alguns lavabos i

passadissos i algunes halògenes dicriques i incandescents en menor nombre.

L'encesa i apagada de l'enllumenat de l'ajuntament es realitza de forma **manual** per part del personal.

El tipus d'enllumenat del centre no és del tot òptim, donat que trobem que la gran majoria fluorescents utilitzen balast convencional. Aquest és un punt en el qual s'ha d'invertir per millorar l'eficiència energètica de les instal·lacions.

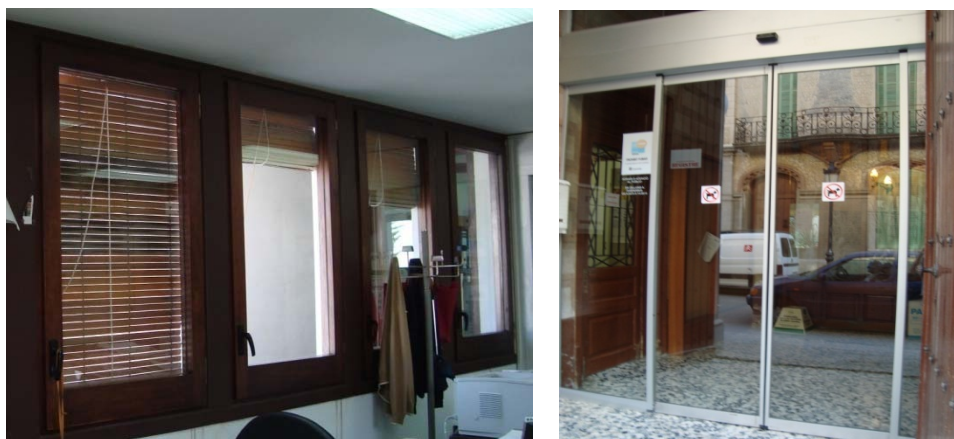
Figura 4. Tancaments

Els tancaments de l'ajuntament a la planta baixa i a la tercera planta són d'alumini i amb doble vidre i pel que fa a la resta de plantes aquests són de fusta amb vidre senzill.

Destacar que la l'accés principal a l'Ajuntament consta d'una doble porta, una d'alumini i vidre senzill i l'altre de fusta amb vidre senzill també.

S'ha estudiat el canvi de vidre senzill per vidre doble, que per la superfície a considerar (uns 10 m²) i amb les condicions actuals pot comportar un estalvi de 200 kWh/any. De totes maneres, degut a l'escassa superfície de vidre a substituir i a l'elevat cost dels tancaments no s'incorpora com a proposta al ser el període de retorn superior als 40 anys.

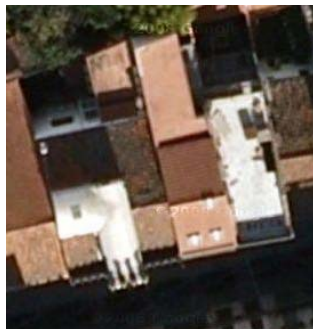
Figura 5. Coberta de l'edifici

La coberta del edifici de l'ajuntament es força variable, aquesta conté zones a dos aigües en diferents direccions i també disposa de una part de coberta plana.

Degut a la tipologia de coberta, es considera, com a espai disponible per la instal·lació d'energies renovables, una superfície de 114 m².

No es disposa de cap instal·lació d'energia renovable en l'edifici però tal i com s'ha comentat hi ha superfície disponible a la coberta per realitzar-ne alguna instal·lació de panells fotovoltaics.

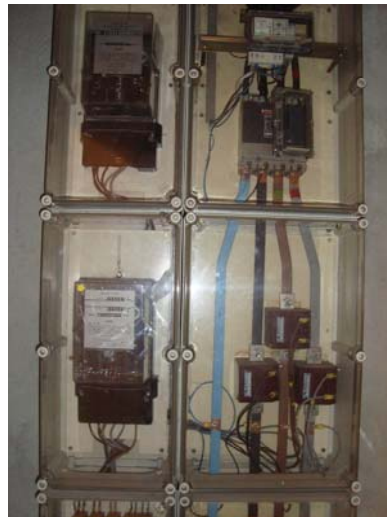
Figura 2 Comptadors elèctrics

La instal·lació disposa de bateria de condensadors per la compensació d'energia reactiva.

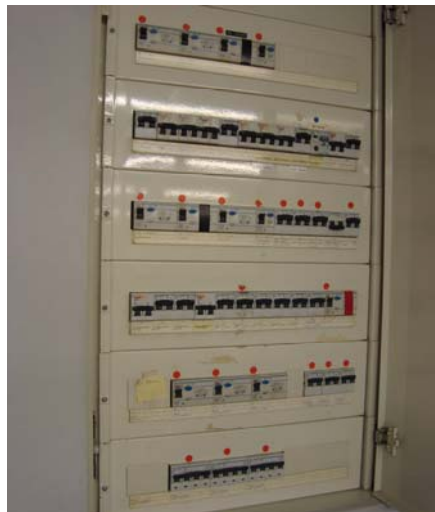
Figura 3 Quadre elèctric general

En relació al quadre elèctric, aquest es troba ubicat al costat dels comptadors i disposa de les següents línies de sectorització:

- Línia climatització
- Línia ascensor
- Línia sala
- Línia lavabos
- Línia ordinadors
- Línia escala
- Línia altell
- Línia façana

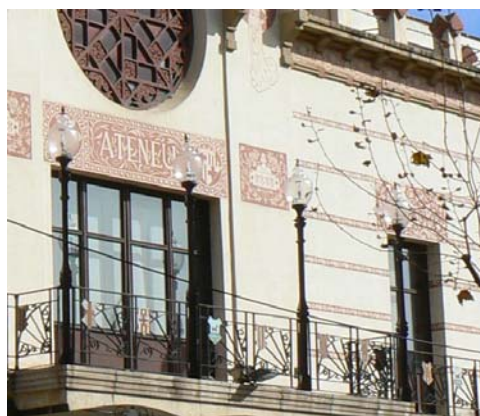
Figura 4 Fanals exteriors

L'enllumenat exterior està format per 4 fanals amb llums halògenes d'una potència de 300 W.

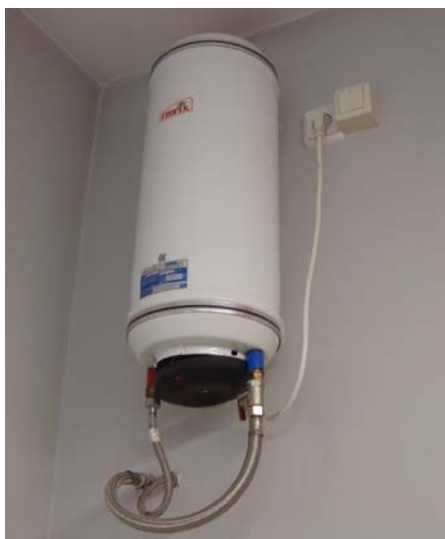
Figura 5 Escalfador elèctric

Per altra banda, es disposa d'un escalfador elèctric per tenir aigua calenta en els lavabos.

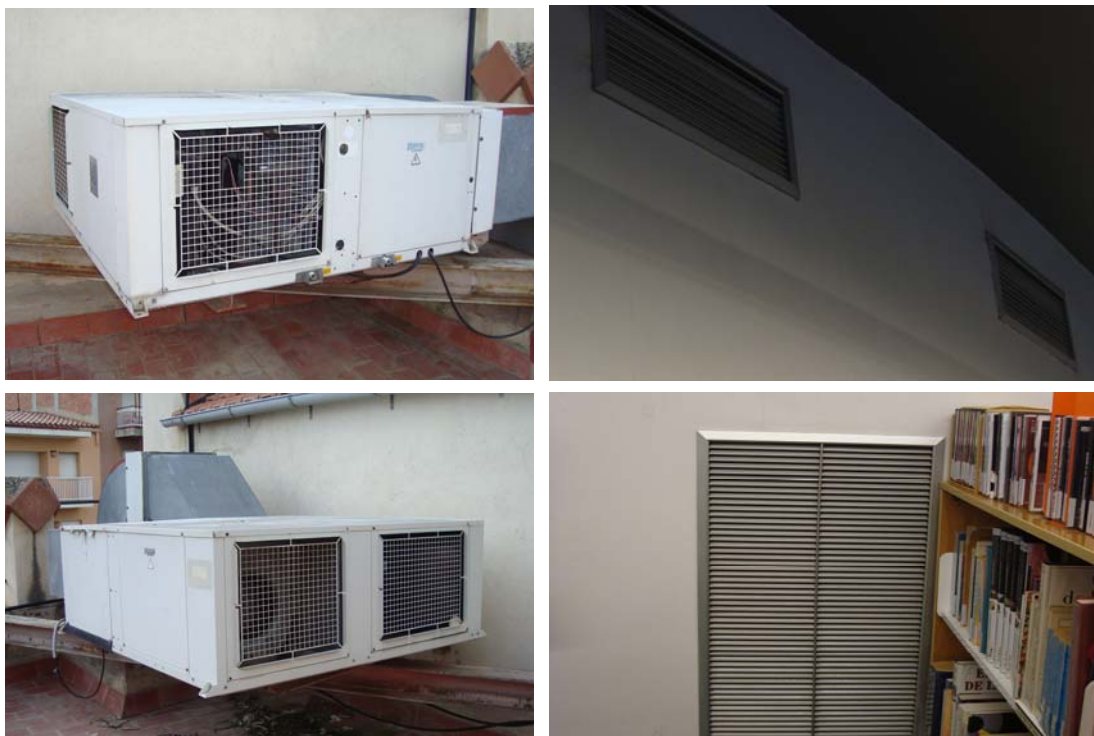
Figura 6 Bombes de calor

La climatització del edifici es realitza mitjançant bombes de calor. Es disposa de quatre bombes de calor de la casa Clima Roca York S.L. compactes que reparteixen l'aire mitjançant una canalització d'impulsió a través de tota la llargària de la sala i amb extracció inferior. Aquestes són utilitzades una per la planta baixa, una altre per l'altell i dues per la primera planta. Les potències elèctriques dels equips són una de 14,8 kW, dues de 6,8 kW i una altre de 8,9 kW. La potència en fred instal·lada és de 82,7 i la de calor de 79,8 kW.

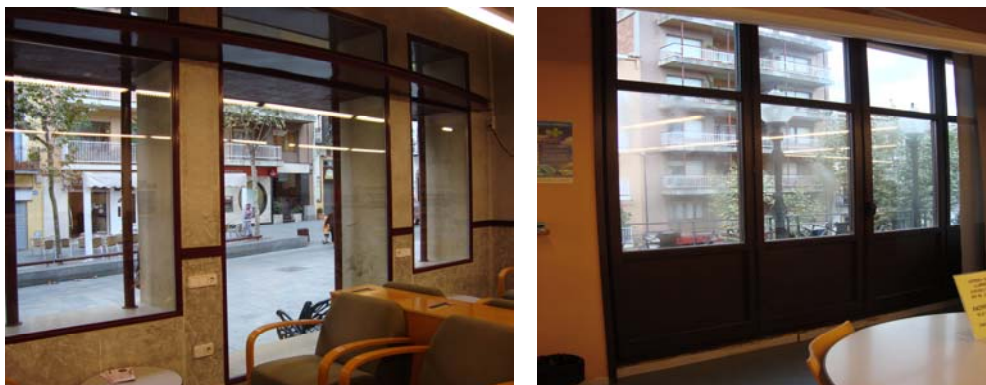
Figura 8 Tancaments del centre

Pel que fa als tancaments de les finestres i portes exteriors aquests són de fusta amb doble vidre i els interiors del edifici són de fusta amb vidre senzill. Exceptuant els de la planta baixa que són d'alumini amb doble vidre.

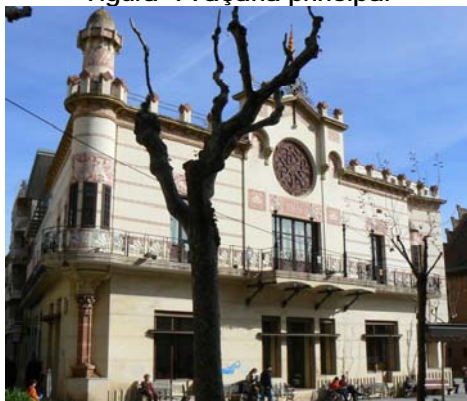
Figura 9 Façana principal

Les parets de l'edifici són d'obra de gruixos variables de 20 a 30 cm.

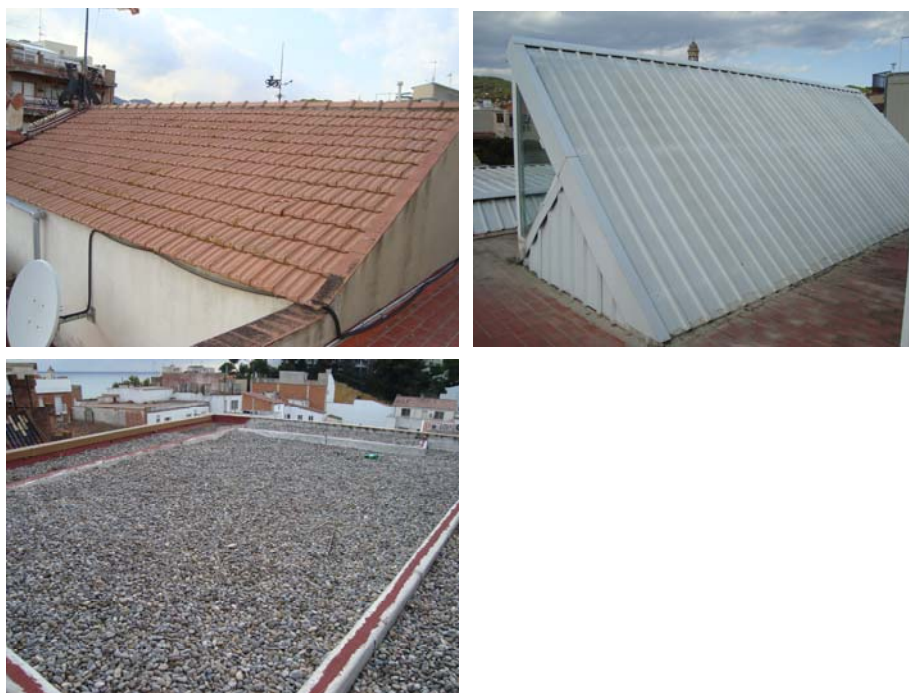
Figura 10 Cobertes

No existeix cap tipus d'energies renovables en les instal·lacions però degut a les característiques de la coberta, tal i com s'ha comentat, aquesta presenta grans potencialitats per la seva instal·lació.

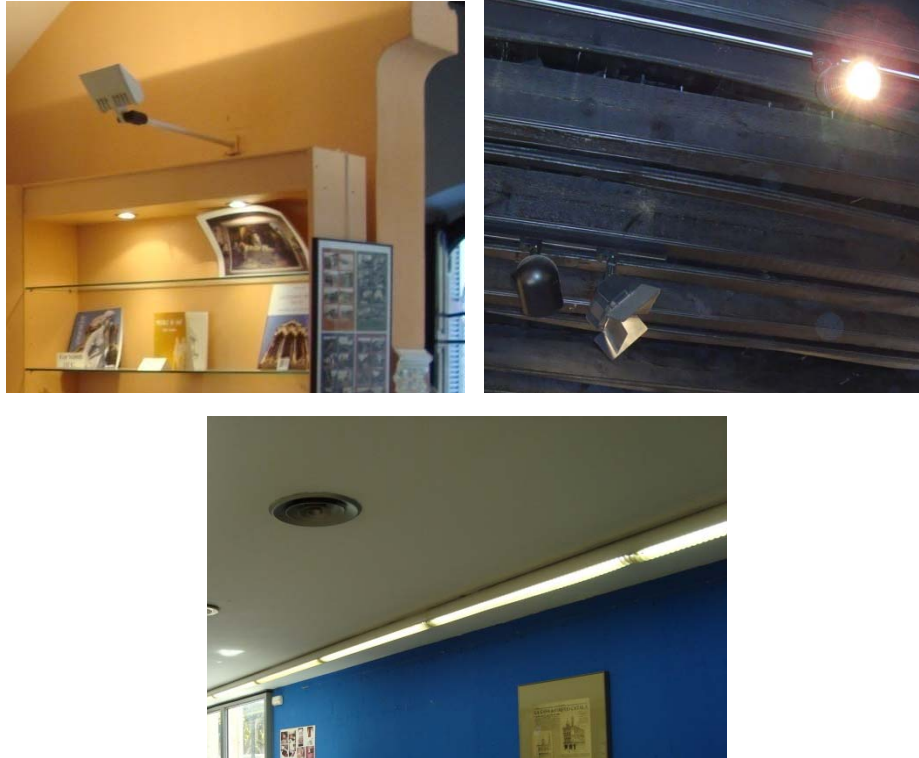
Figura 3. Enllumenat interior

L'encesa i apagada de l'enllumenat dels edificis es realitza tot de forma **manual**. Notar que disposen d'un quadre general des d'on realitzen l'encesa i apagada.

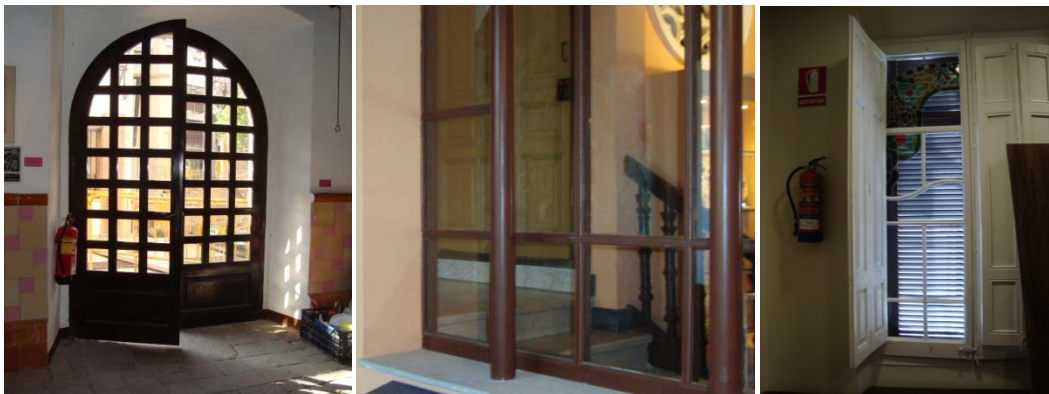
Figura 5. Tancaments

Pel que fa a la sala d'exposició, hi ha vidrieres antirobatori i algun tancament d'alumini amb vidre senzill.

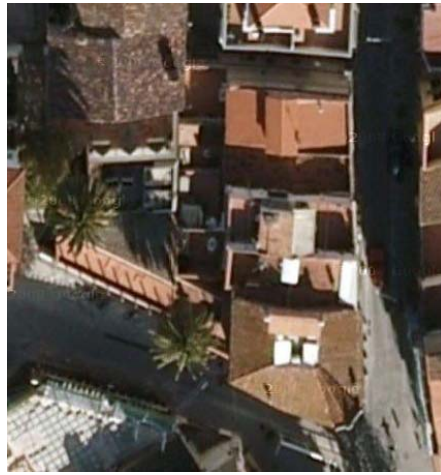
Figura 6. Coberta

La coberta de la casa museu és a quatre aigües, amb alguna petita zona posterior plana. Per altra banda, la coberta de la masia Rocosa és a dos aigües feta de teula, comentar que aquesta va ser remodelada en el 2001 i no és accessible des de l'interior.

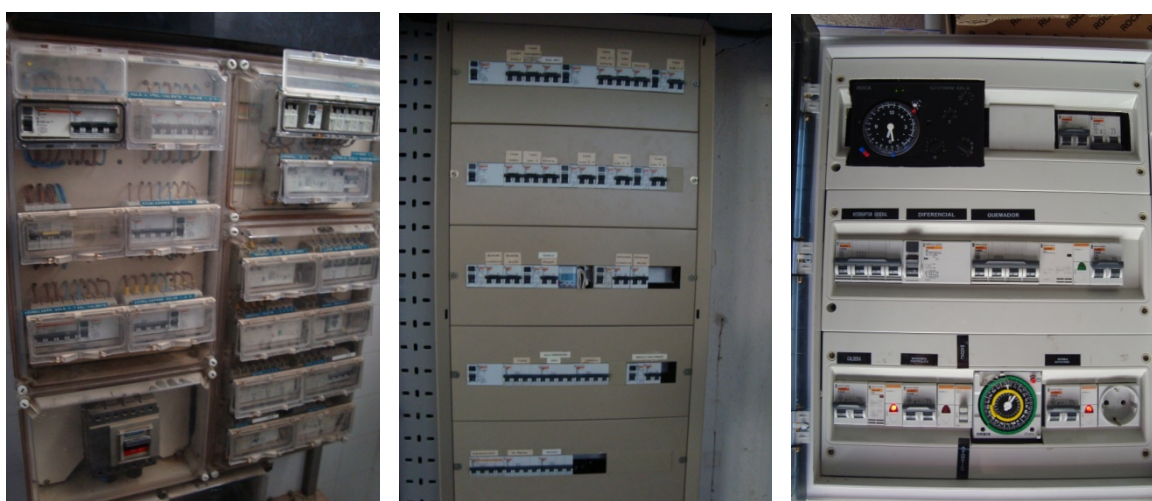
Figura 2 Quadre elèctric general

- 4 línies d'enllumenat (exterior i interior)
- 1 línia d'informàtica
- 1 línia per la cuina, la caldera i la sala d'ordinadors de l'Ampa
- 1 línia pels gimnàs, la primera planta i l'edifici d'administració.

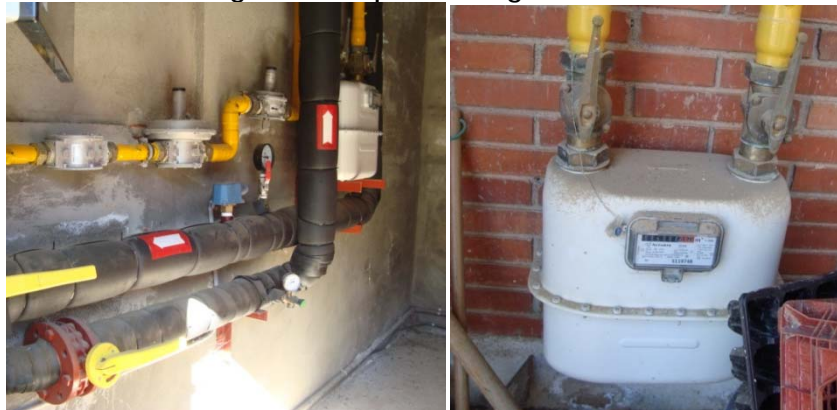
Figura 3 Comptadors de gas natural

- Un dels comptadors de gas natural es troba ubicat en un tancat que hi ha en una zona exterior entre edificis i aquest subministrament és utilitzat per la cuina de l'escola. En el moment de la visita la seva lectura era de 4002 m³.
- L'altre subministrament és el que alimenta la caldera, el comptador està situat a la mateixa sala de la caldera. En el moment de la visita la seva lectura era de 4002 m³.

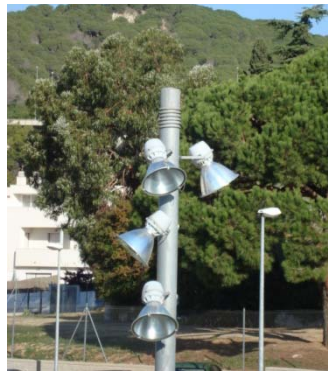
Figura 4 Enllumenat exterior

L'enllumenat exterior està format per 15 fanals de vapor de sodi d'una potència de 200 W.

Els fanals exteriors disposen de **regulador horari**. L'horari d'obertura es regula en funció de les necessitats de cada estació de l'any.

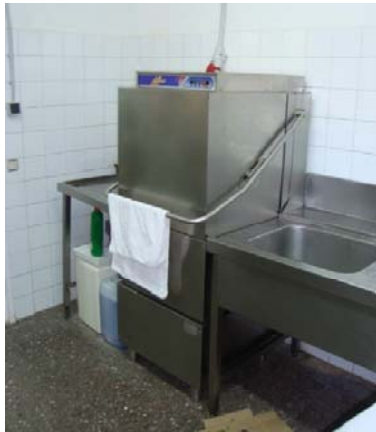
Figura 5 Equipaments de la cuina

- 1 forn elèctric
- 3 congeladors
- 1 frigorífic cinc portes
- 1 rentaplats
- 1 campana extractora
- 2 calentadors

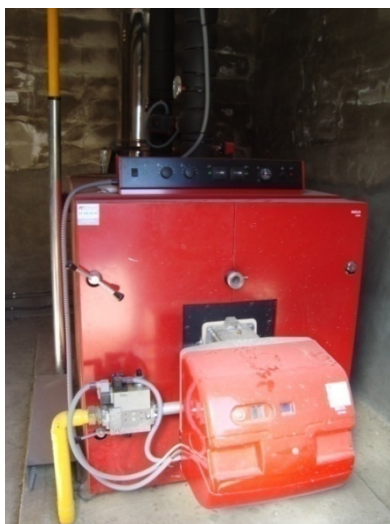
Figura 6 Caldera

Els conductes d'aigua calenta de la sala de calderes es troben correctament aïllats.

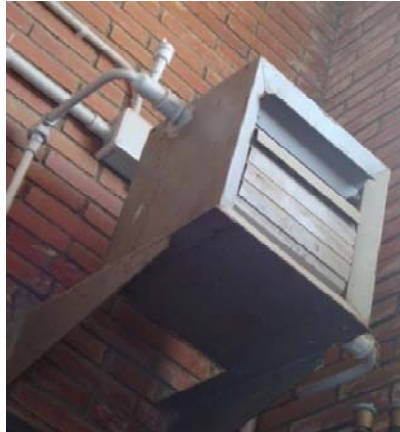
Figura 7 Aerotermos gimnàs

Al gimnàs es disposa de 4 aerotermos bastant antics per realitzar la climatització.

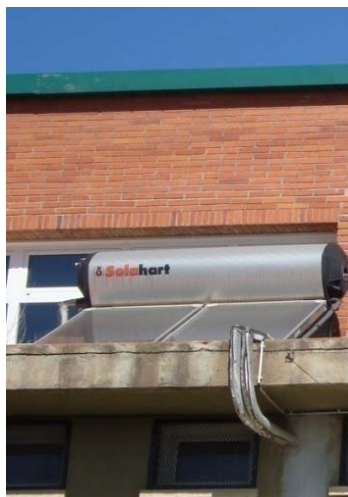
Figura 8 Panells solars tèrmics

La producció d'ACS pels vestuaris del gimnàs es realitza mitjançant tres panells solars tèrmics situats a la coberta del gimnàs.

A la coberta del centre hi trobem una instal·lació de panells solars tèrmics per a la producció d'ACS. En total hi ha instal·lats 3 panells amb un superfície de 11,4 m² en total, aquests consten de dos plaques de 1x1.9 m. cadascun amb acumuladors de 300 l.

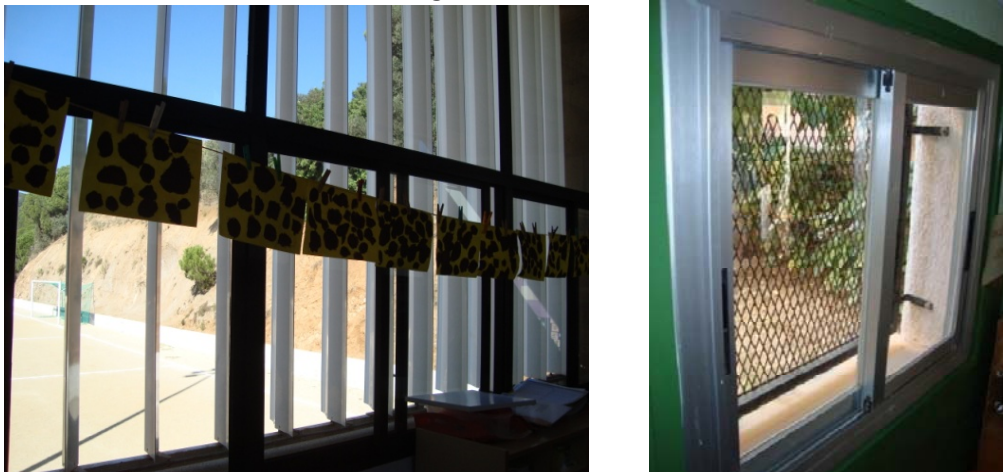
Figura 9 Tancaments

Destacar el sistema de control solar de l'edifici infantil, amb lamel·les exteriors orientables que impedeixen l'entrada directa de radiació solar, evitant enlluernaments i sobreescalfaments. A la resta de l'escola també es disposa de persianes enrotllables exteriors als tancaments.

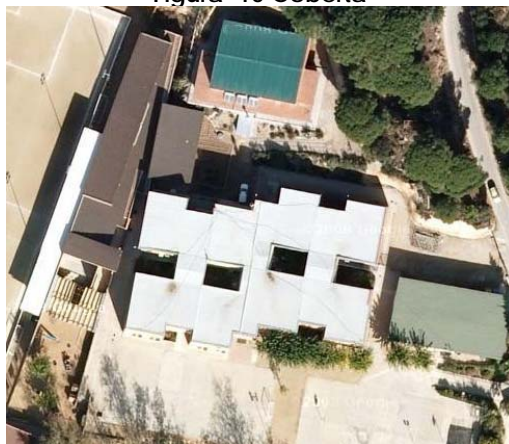
Figura 10 Coberta

Les cobertes de tots els edificis són planes, exceptuant la del gimnàs que es a dos aigües. Destacar que també disposa d'obertures interiors per tal de que arribi llum natural a les aules.

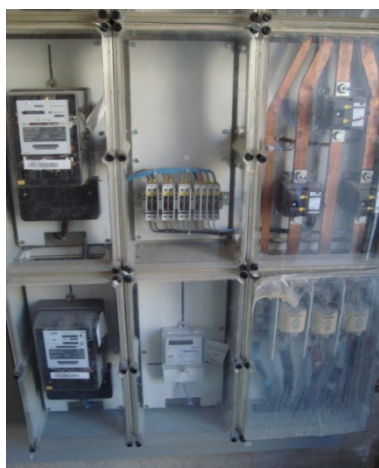
Figura 2. Comptadors elèctrics

La instal·lació disposa de bateria de condensadors per la compensació d'energia reactiva.

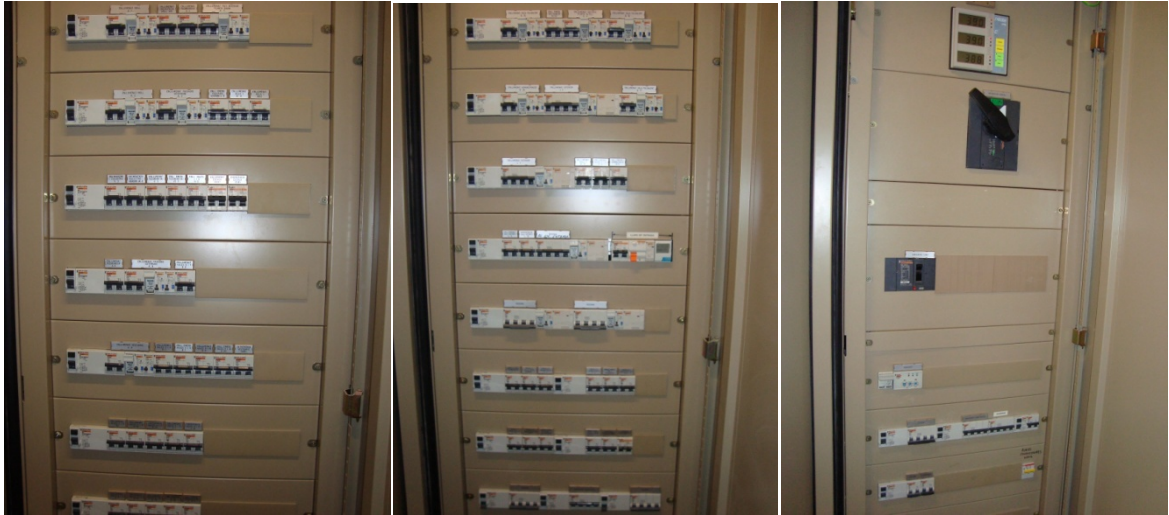
Figura 3. Quadre elèctric general

En relació al quadre elèctric, aquest es troba ubicat a la sala de manteniment i disposa de les següents línies de sectorització:

- 15 línies d'enllumenat (exterior i interior)
- 1 línia per l'ascensor
- 1 línia pels aires condicionats

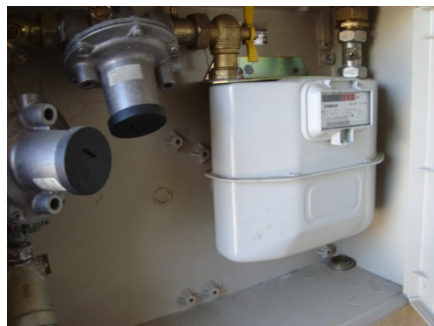
Figura 4. Comptador de gas natural

El comptador de gas natural es troba ubicat a la caseta exterior, junt amb els d'electricitat. En el moment de la visita la seva lectura era de 35.379 m³.

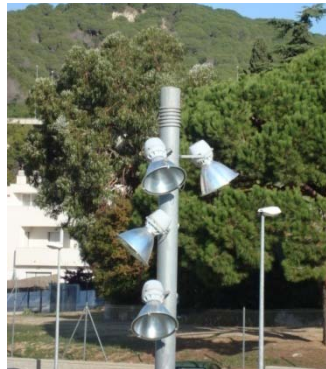
Figura 6. Enllumenat exterior

L'enllumenat exterior està format per 15 fanals de vapor de sodi d'una potència de 200 W.

Els fanals exteriors disposen de **regulador horari**. L'horari d'obertura es regula en funció de les necessitats de cada estació de l'any.

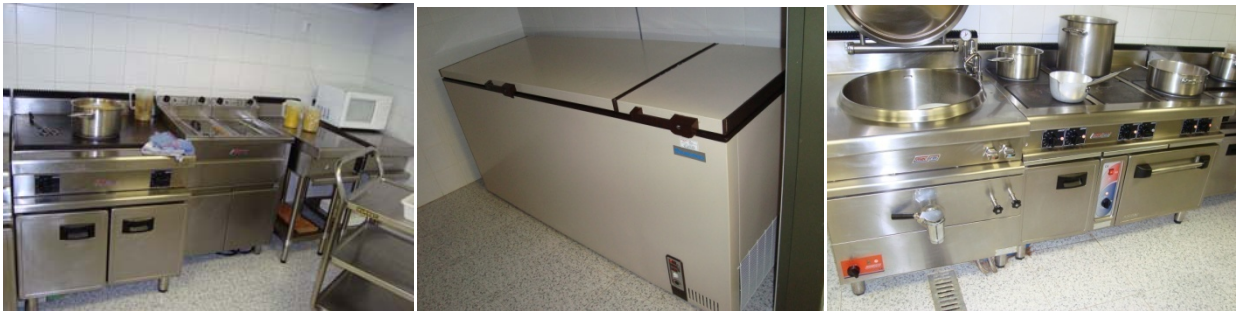
Figura 7. Equipaments de la cuina

- 1 forn elèctric
- 2 congeladors
- 1 frigorífic quatre portes
- 1 rentaplats
- 1 microones
- 2n fregidores
- 1 campana extractora

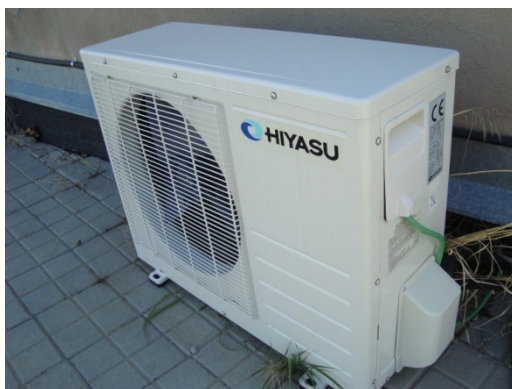
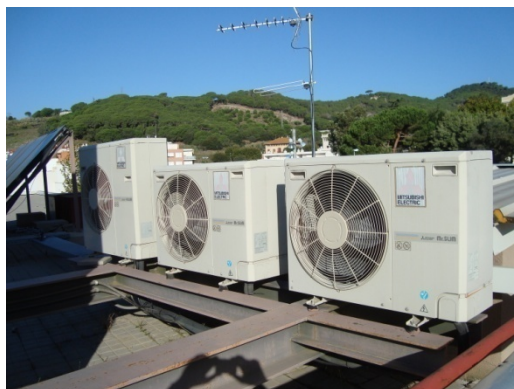
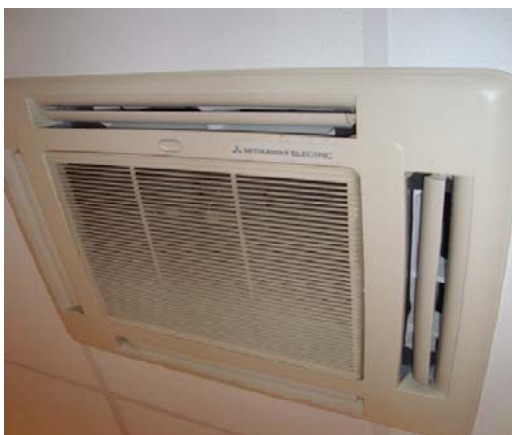
Figura 8. Bombes de calor

- 2 Bombes de calor Mitsubishi:
Model: PUH-3YKA
Potència fred/calor: 3,14 / 2,93 KW
- 1 Bombes de calor Mitsubishi:
Model: PUH-1,6VKA
Potència fred/calor: 1,40 / 1,36 KW
- 2 Bombes de calor Hiyasu:
Model: Hos-18UM
Potència fred/calor: 1,99 / 1,87 KW

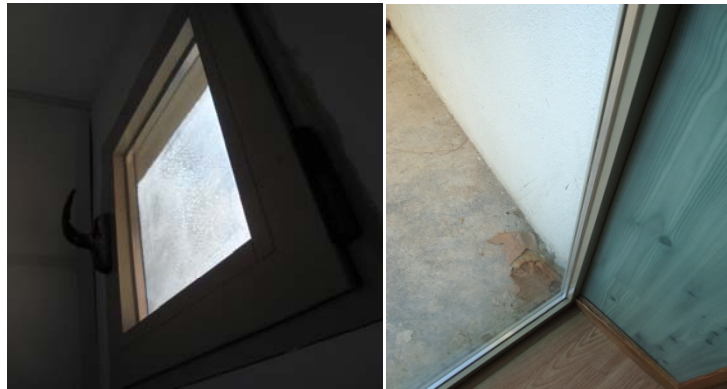
Figura 9. Tancaments

Els tancaments de l'escola que donen a l'exterior són tots d'alumini de doble vidre de seguretat.

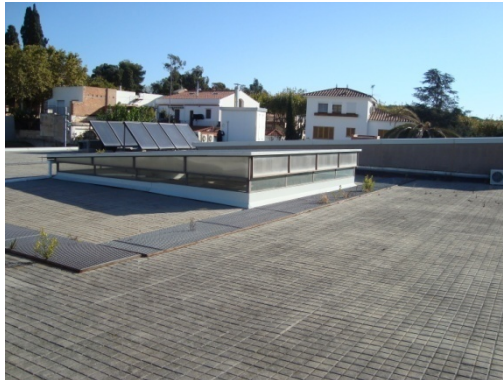
Figura 10. Coberta de l'edifici

Es considera com a espai disponible per la instal·lació d'energies renovables de 690 m².

Comentar que degut a les característiques de la coberta, aquesta presenta grans potencialitats per la instal·lació de panells solars fotovoltaics.

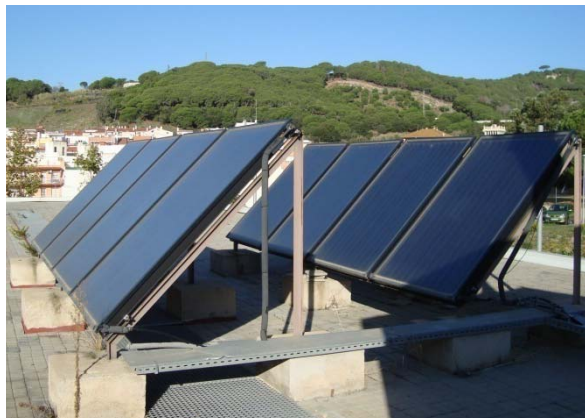
Figura 11. Panells solars tèrmics

A la coberta del centre hi trobem una instal·lació de panells solars tèrmics per a la producció d'ACS. En total hi ha instal·lats 8 panells amb un superfície de 20 m². No es disposa d'un control de l'energia generada per aquesta instal·lació.

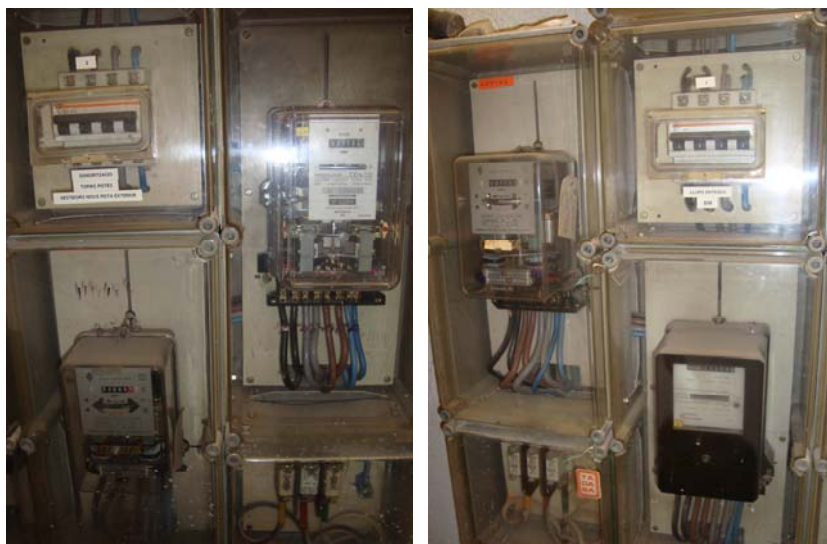
Figura 2 Comptadors elèctrics

L'altre comptador està destinat a la zona de hoquei, amb les següents lectures: 542642,7 kWh d'activa i 8723 kVah de reactiva.

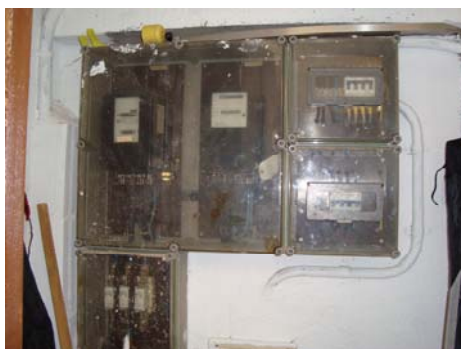
Figura 3 Quadre elèctric general

En relació al quadre elèctric del pavelló, aquest es troba ubicat al costat dels comptadors i disposa de les següents línies de sectorització:

- Línia climatització
- Línia bar
- Línia cistelles
- Línia lavabos
- Línia lavabos minusvàlids
- Línia vestidors
- Línia passadissos
- Línia llums pista
- Línia pista exterior
- Línia infermeria
- Línia marcador
- Línia llums emergència

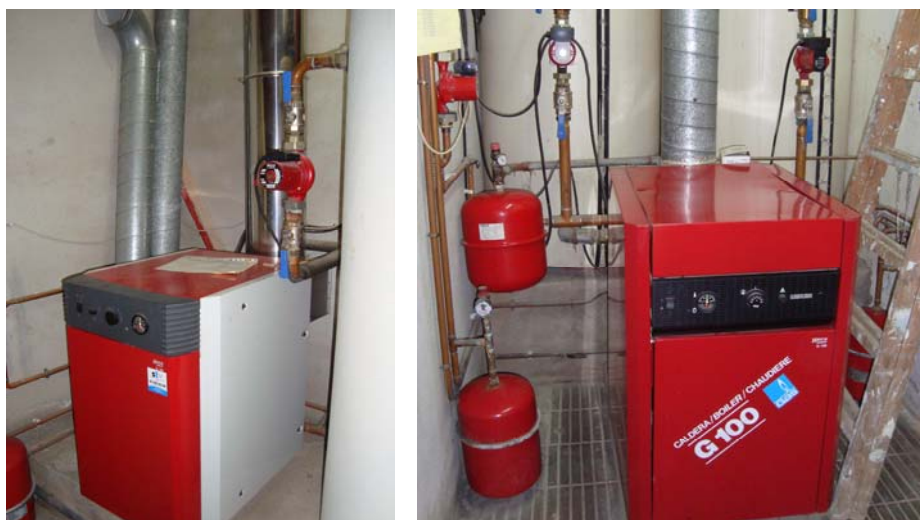
Figura 5 Calderes

La climatització del edifici es realitza mitjançant dues calderes de gas natural model Roca G100. Una alimenta l'aigua calenta sanitària i la calefacció dels vestidors de la pista de hoquei, i l'altre, els altres vestidors, els lavabos comuns i el bar. Disposen d'un i dos acumuladors d'ACS de 600 litres, respectivament.

El sistema actual de calefacció permet realitzar alguna proposta per tal de millorar-ne l'eficiència, tal com l'aïllament dels conductes de la sala de calderes i evitar pèrdues tèrmiques regulació de la temperatura de la caldera a través de sonda exterior.

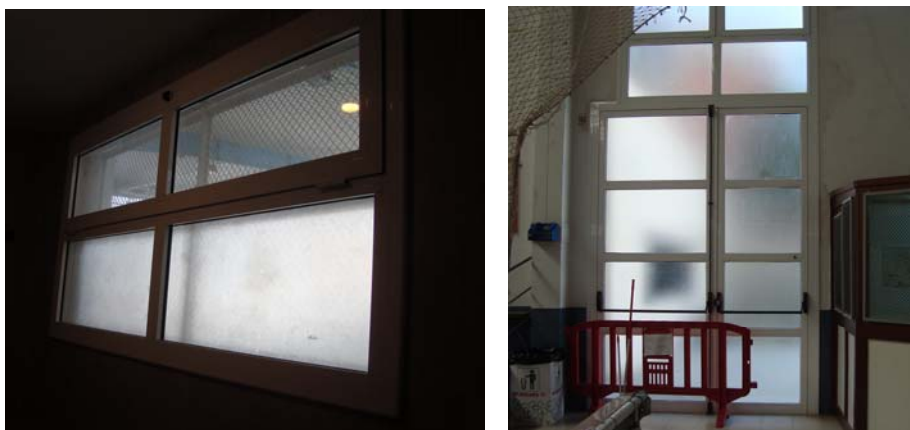
Figura 6 Tancaments

Els tancaments del complex són d'alumini i vidre senzill en el pavelló. Caldria plantejar la possibilitat de substitució per doble vidre, per tal d'evitar pèrdues tèrmiques. De totes maneres, tenint en compte el cost d'una instal·lació de tancaments amb doble vidre, no s'incorpora com a proposta al ser el període de retorn molt elevat.

Pel que fa a la pista d'hoquei els tancaments també són d'alumini, però aquest incorporen doble vidre.

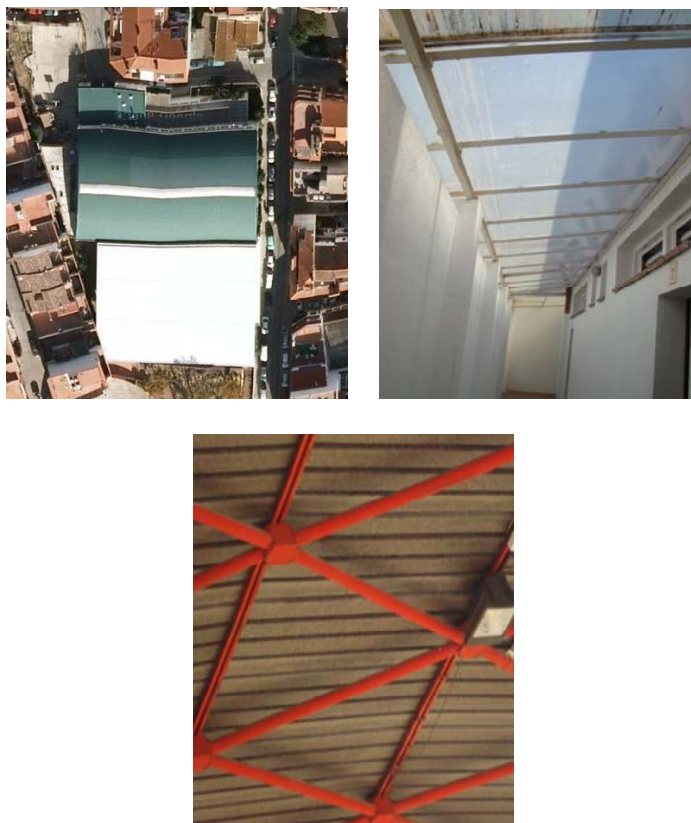
Figura 7 Coberta

No existeix cap tipus d'energies renovables en les instal·lacions però degut a les característiques de la coberta, tal i com s'ha comentat, aquesta presenta grans potencialitats per la seva instal·lació.

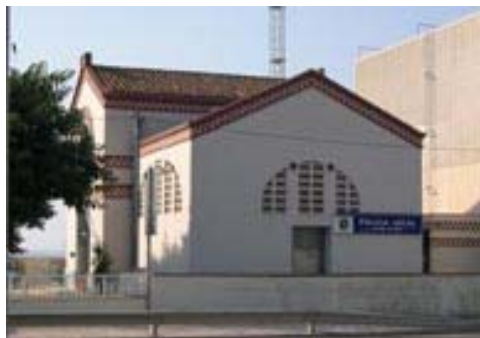
Figura 1. Vista del edifici

L'edifici de la policia local és una construcció aïllada que es troba al costat de la platja. Aquest està format per tres volums amb les teulades a dos aigües i amb una inclinació considerable. L'edifici està format per de 2 plantes.

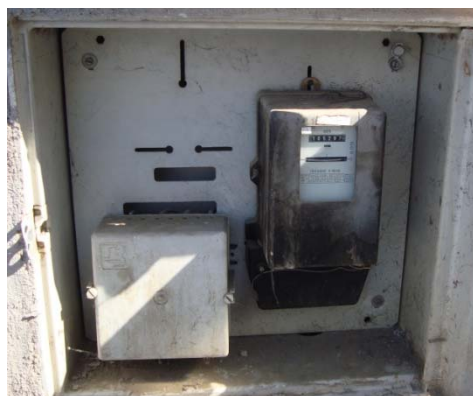
Figura 2. Comptador elèctric

El comptador elèctric es troba situat l'exterior de l'edifici, en un petit tancat destinat exclusivament a la ubicació del comptador. La seva lectura en el moment de la visita era de 105.247 kWh.

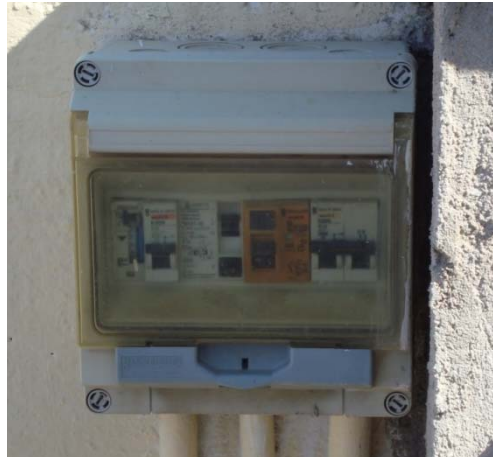
Figura 3. Quadre elèctric general

En relació al quadre elèctric, el general del edifici es troba ubicat al exterior, al costat del comptador.

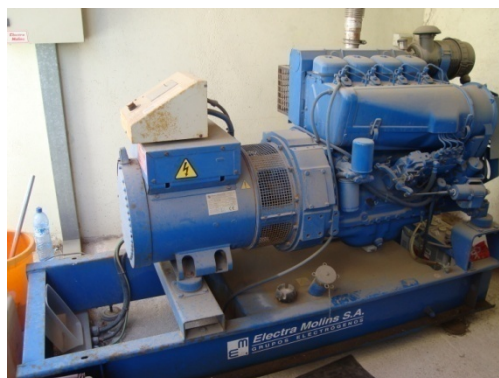
Figura 4. Grup electrogen

Les dependències de la policia disposen d'un grup electrogen de 41 kVA, donat la tipologia d'activitat que duen a terme. Aquest és utilitzat només en casos d'emergència, com pot ser alguna averia o talls en el subministrament elèctric.

Comentar que no es disposa d'un dipòsit extern, sinó que únicament el dipòsit del mateix grup.

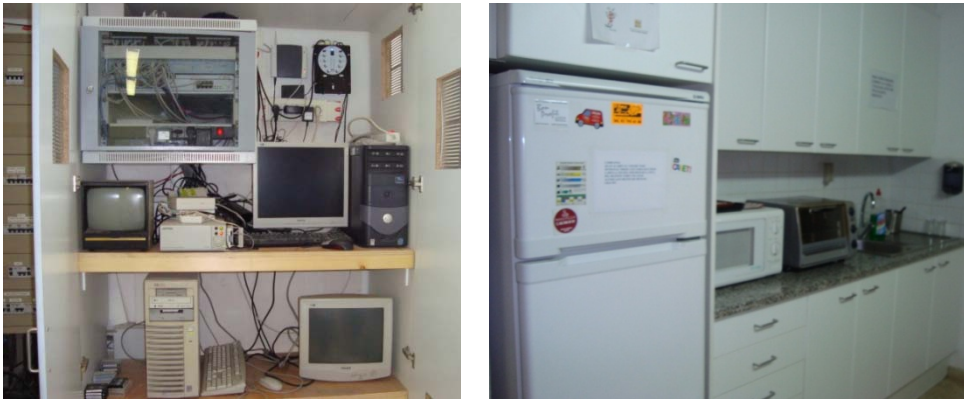
Figura 7. Altres equips elèctrics

- Un equip televisió i vídeo
- 3 càmeres de vídeo-vigilància
- 1 forn elèctric
- 2 neveres
- 1 microones
- 1 màquina de cafè
- 2 termos elèctrics de 50 i 100 litres

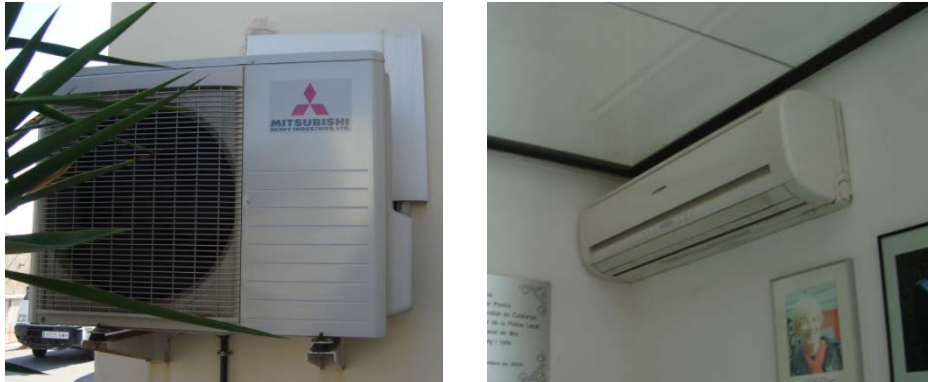
Figura 8. Equips de climatització

Pel que fa a la climatització de l'edifici, aquesta es realitza mitjançant bombes de calor. Es disposen de 3 unitats exteriors, dos de petites i una de gran. Cada una de les petites té dos splits interiors, mentre que la gran només disposa d'un split interior.

- 1 bomba de calor Mitsubishi:
Model: SCM45ZF-S
Potència fred/calor: 4,5/5,6 kW
- 2 bombes de calor Mitsubishi:
Model: PUH-1,6VKA
Potència fred/calor: 2,19 / 1,85 kW

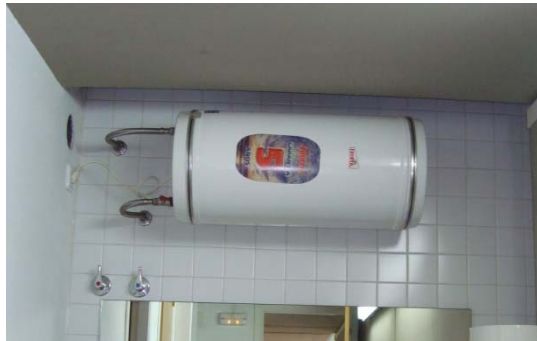
Figura 9. Acumulador elèctric

La producció d'ACS es realitza mitjançant dos termos elèctrics de 50 i 100 litres. Aquest són utilitzats en els lavabos de dones i homes, respectivament.

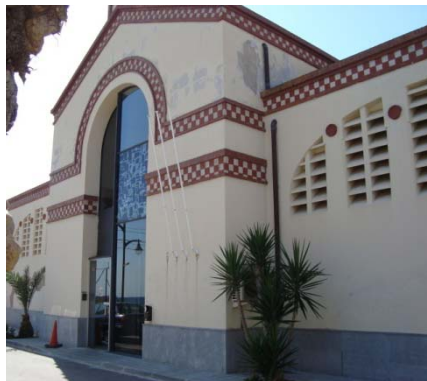
Figura 11. Façana principal

Les parets de l'edifici són d'obra de gruixos variables de 20 a 30 cm.

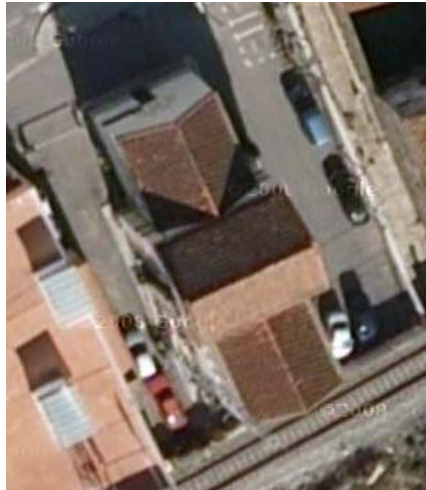
Figura 12. Coberta de l'edifici

La coberta del edifici es a dos aigües amb una inclinació apreciable i totalment enrajolada. Es considera un espai disponible per la instal·lació d'energies renovables de 65 m². Donada la inclinació de la coberta, es planteja una instal·lació integrada.

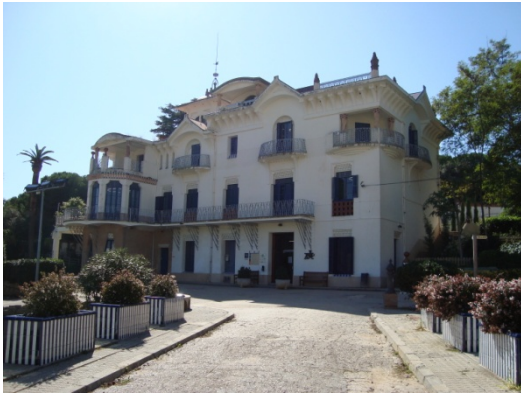
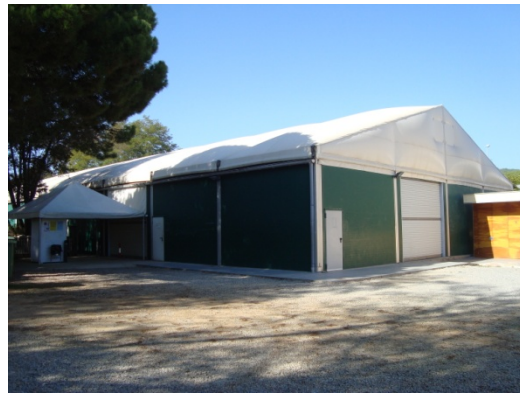
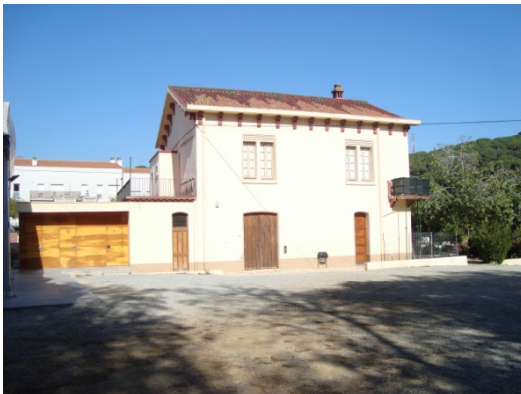
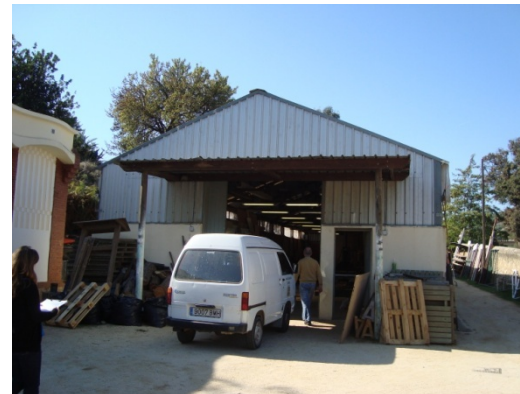
Figura 1. Edificis del centre

Pel que fa a l'escola taller destacar que esta composta per un edifici de l'any 1988 i per unes naus on es realitzen les activitats pràctiques de fusteria, pintura, lampisteria i construcció. No es disposen dades d'aquest espai, donat que el dia de la visita es trobava tancada. Tot i que no es realitza la valoració energètica de l'escola taller, cal destacar que les instal·lacions de les naus (situades davant de l'escola) són bastant deficientes donat que són simples estructures metàl·liques on no existeix cap tipus d'aïllament del exterior, essent impossible climatitzar adequadament aquestes dependències.

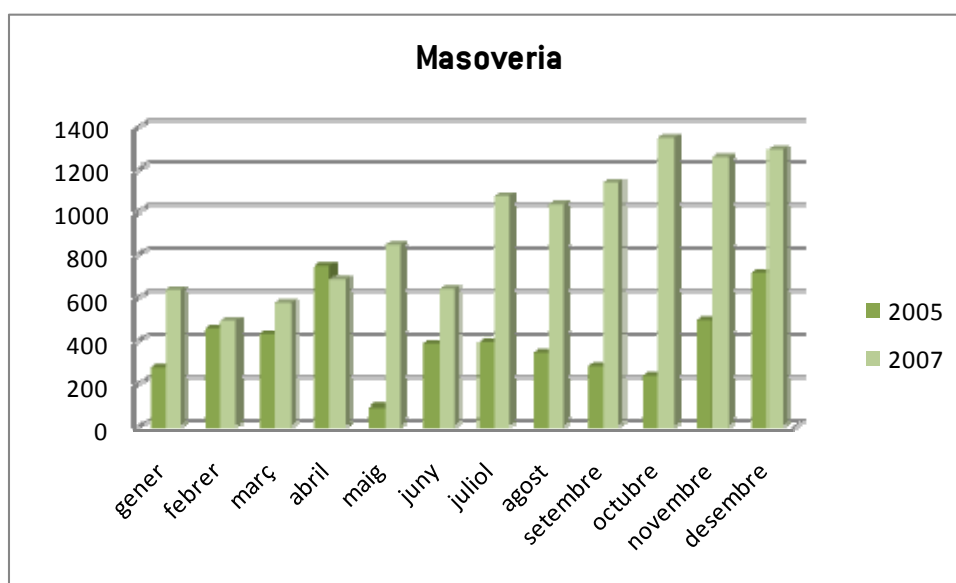
S'observa un consum irregular en aquesta dependència, això pot ser degut al us puntual que se'n fa. L'any 2007 té un consum bastant més elevat respecte el 2005, això pot implicar que s'hagi dinamitzat l'espai i que s'hi realitzin més activitats. Amb aquests resultats es fa difícil extreure alguna conclusió de les tendències de consum en aquest edifici, essent molt variables.

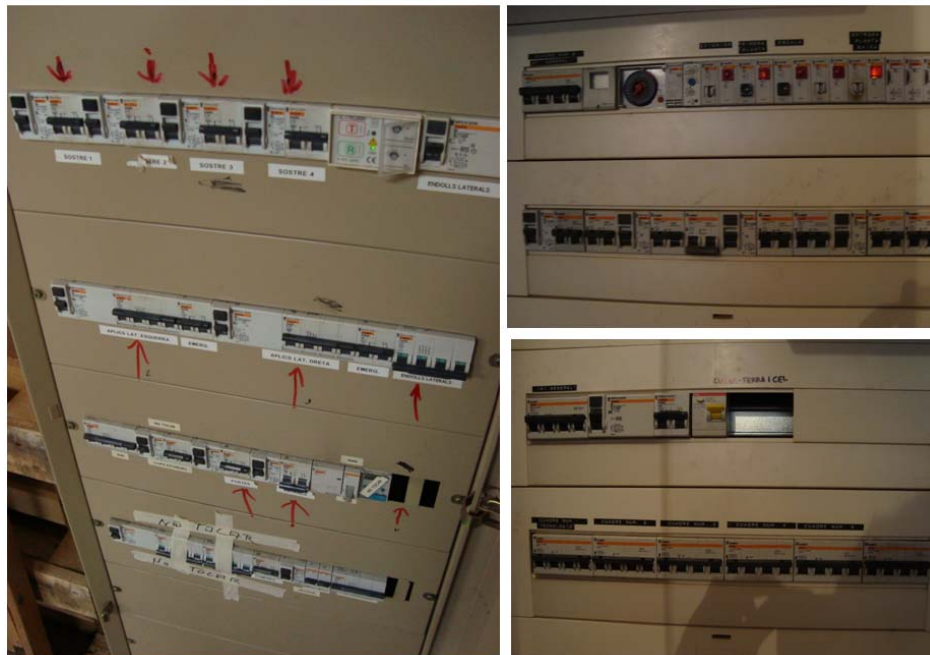
Figura 2. Quadres elèctrics Vil·la Flora

- Envelat
- Edifici Vil·la Flora: Terra i cel i centre cívic
- Edifici Masoveria

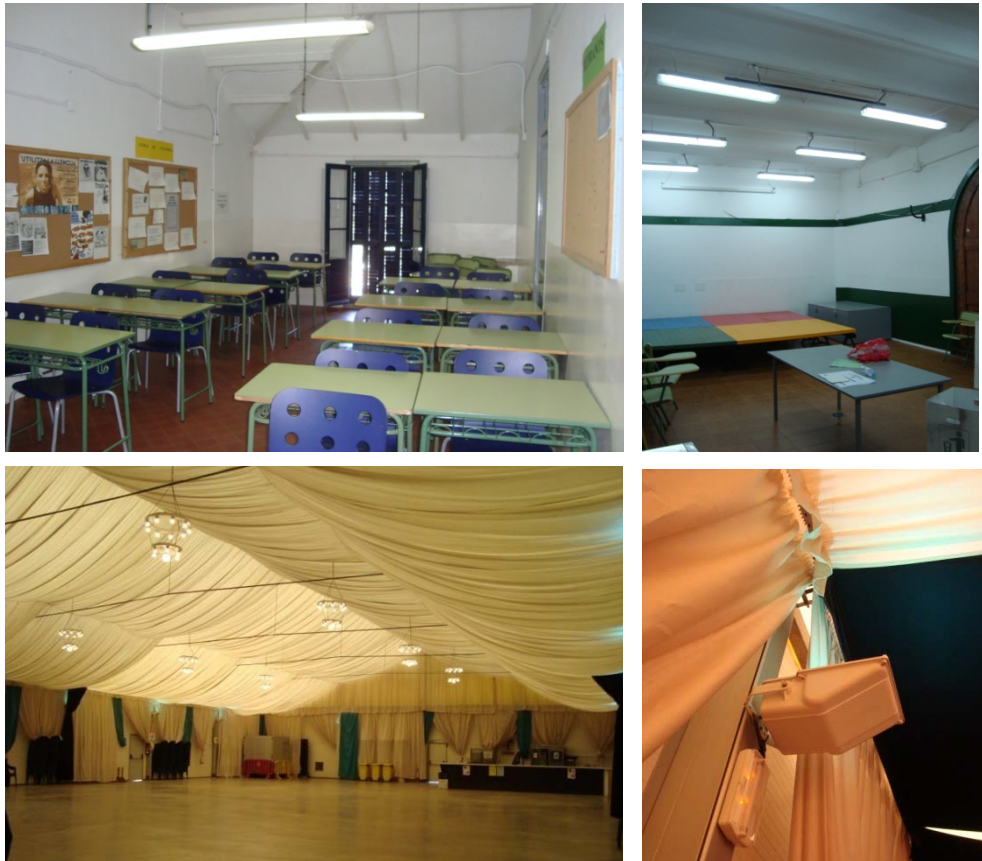
Figura 3. Enllumenat interior

L'encesa i apagada dels diferents edificis es realitza de forma manual pel conserge.

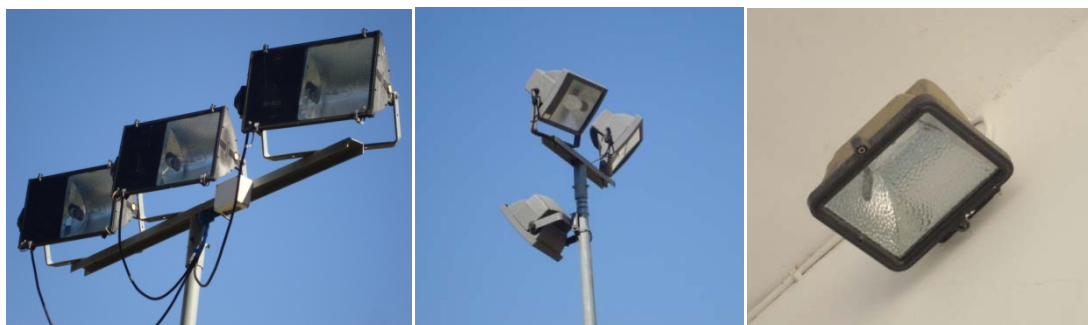
Figura 4. Enllumenat exterior

L'encesa i apagada de l'enllumenat exterior es realitza tot de forma automàtica mitjançant un temporitzador diferenciant entre la temporada d'hivern i d'estiu.
