Pla d'Acció per a l'Energia Sostenible del municipi de Canet de Mar

Document III

Annexos

ANNEX I: INFORMES DE LES VISITES
D'AVALUACIÓ ENERGÈTICA.

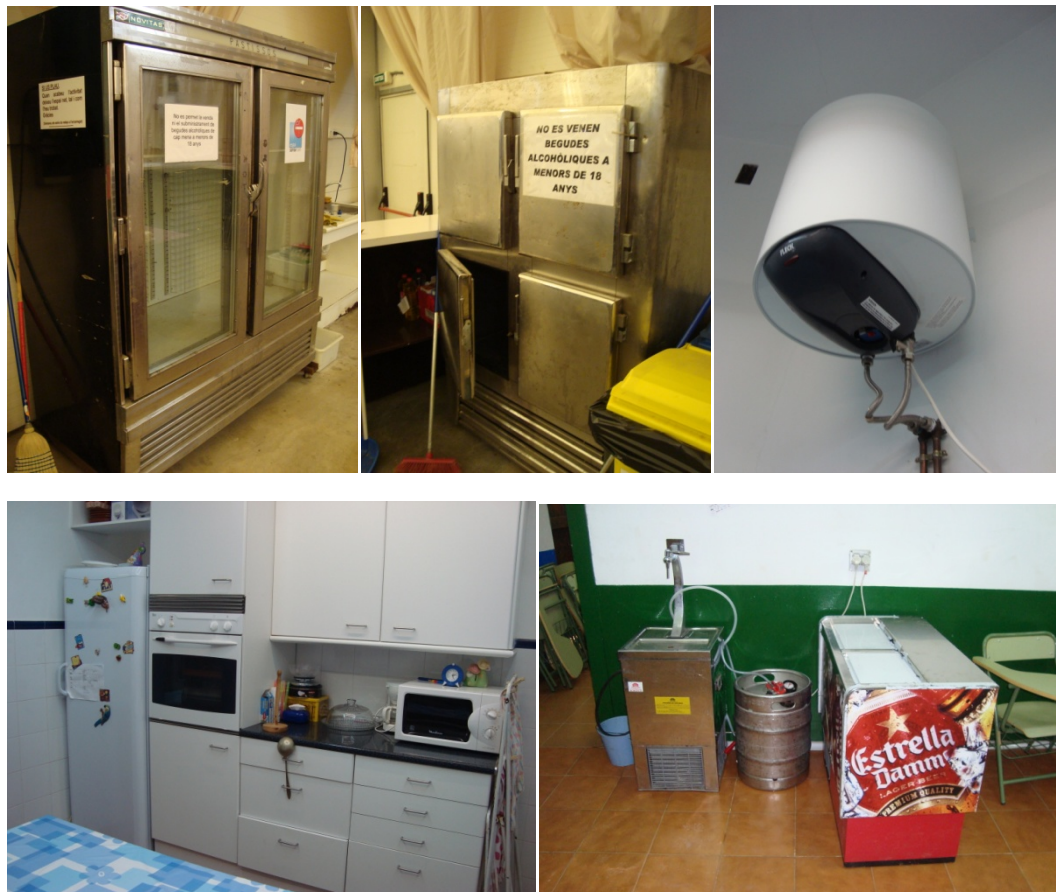
Figura 5. Equips elèctrics

L'edifici masoveria disposa d'una nevera i un sortidor de cervesa utilitzats puntualment.

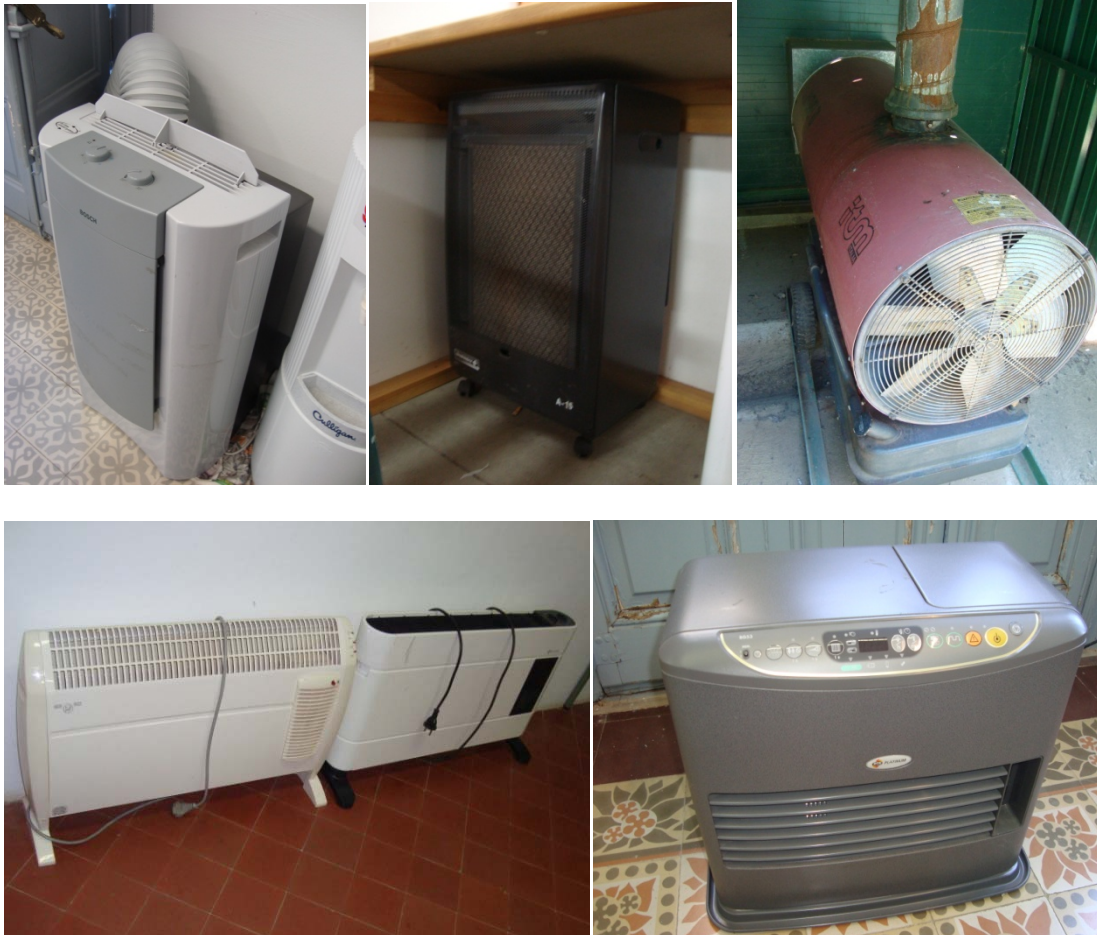
Figura 6. Equips de clima

Pel que fa a la climatització dels edificis Vil•la Flora i Masoveria, aquesta es realitza mitjançant petites estufes elèctriques o de querosè i calefactores individuals.

Per altra banda, també disposen de 3 estufes de propà i dues de butà. Aquests equips són utilitzats de forma intermitent, ja que la majoria d'activitats del envelat es realitzen el cap de setmana.

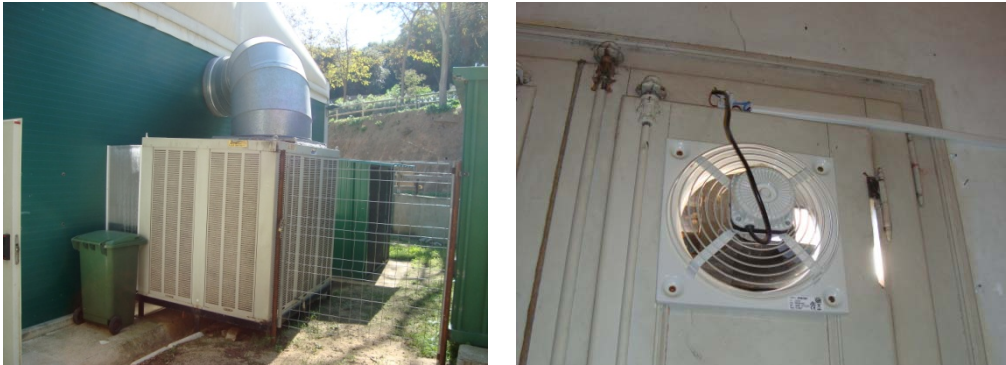
Figura 7. Equips d'extracció

Els edificis Vil•la Flora i Masoveria no disposen de sistemes auxiliars de ventilació i aquesta es realitza a través de les obertures de l'edifici, exceptuant algun lloc puntual on trobem algun extractor de petites dimensions.

Pel que fa al envelat, aquest disposa de 2 extractors de gran capacitat, tot i que aquests no s'utilitzen.

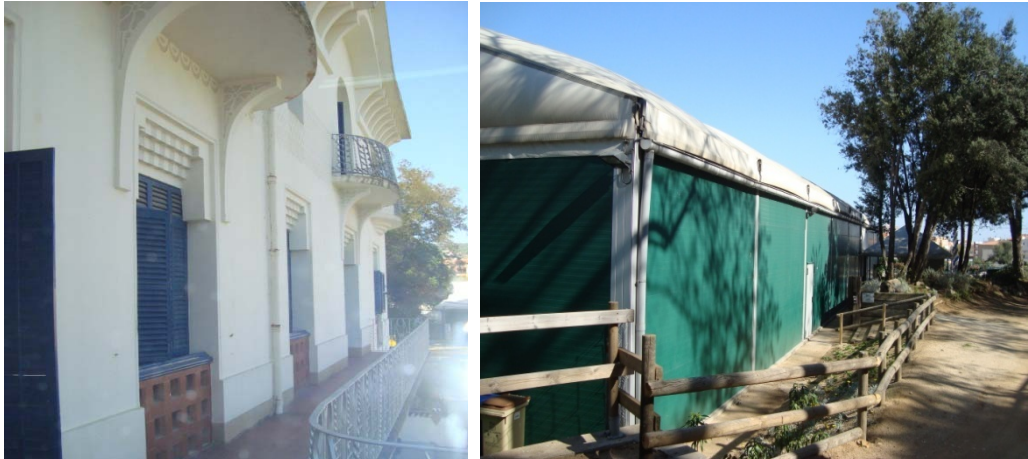
Figura 9. Façanes

Les parets de l'edifici Vil•la Flora i masoveria són d'obra de gruixos variables de 20 a 30 cm i l'envelat està fet d'una estructura metàl·lica amb parets plàstiques i sostre de lona.

Seria necessària la substitució dels tancaments dels Edificis Vil-laflora i Masoveria, ja que són molt antics i de vidre senzill. Tot i que l'edifici no es troba calefactat en la seva totalitat, sent les pèrdues energètiques inferiors, sinó que existeix un problema important amb les infiltracions i el baix confort tèrmic.

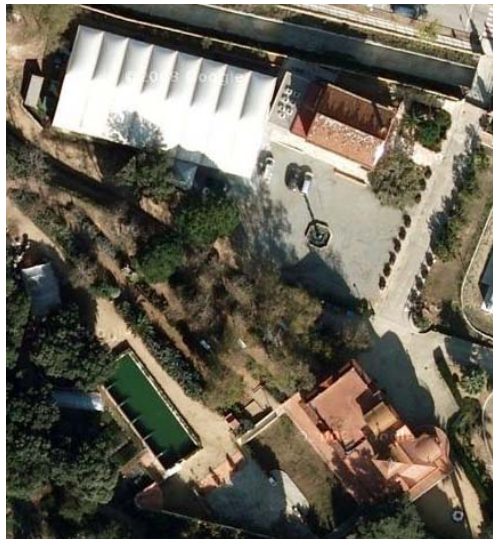
Figura 10. Coberta

La coberta de l'edifici VII•la Flora (a baix a la dreta en la figura) conté una part de terrat, que és una zona plana, té una torre a 4 aigües i un parell de coberts amb forma cilíndrica. Pel que fa a l'edifici Masoveria, aquest té una teulada a dos aigües.

L'envelat té una coberta de lona plàstica amb estructura metàl·lica tal i com s'ha comentat anteriorment.

Cap dels edificis disposa d'instal·lacions d'energia renovable, tot i la capacitat d'instal·lació de panells fotovoltaics en alguna de les cobertes.
